Peter Parler-Preis 2020

Was das Steinmetzhandwerk für die Erhaltung von Kulturgut leistet, zeigen die Ergebnisse des Wettbewerbs um den Peter Parler-Preis. Die Jury vergab einen ersten und einen zweiten Preis, zwei dritte Preise und eine Belobigung.

SONDERDRUCK AUS NATURSTEIN 11/2020

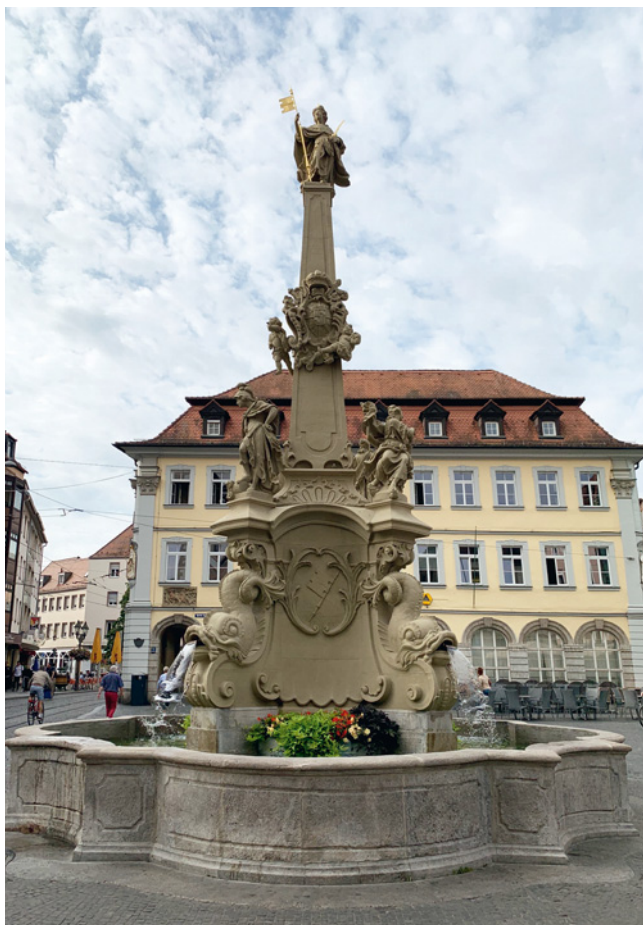
Figur Frankonia,
Schadensbild
rechter Fuß

wurde der für Franken typische Bildhauersandstein in Gestalt des GRÜNEN MAINSANDSTEINS. In den Jahren der Maßnahme 2018 und 2019 war der Zustand der Figuren so schlecht, dass schon damals der Gedanke aufkam, bildhauerische Kopien aufzustellen. Man entschied sich aber für eine Restaurierung des Bestandes mit allen zur Verfügung stehenden restauratorischen Möglichkeiten. Die Originale sind im Museum für Franken ausgestellt. Nach Reinigung mit Heißdampf und Mikrosandstrahl erfolgten eine Festigung mit Kieselsäureester und Füllung von Rissen und Hinterfüllung hohl liegender Schalen mit Kieselsol gebundener Steinersatzmasse. Größere Anstragungen wurden mit Steinersatzmasse der MG II vorgenommen. Die höchsten restauratorischen Ansprüche bildete die Hinterfüllung und Vernadelung großer hohl liegender Gewandfalten.

Zur Homogenisierung der Oberfläche fand eine Einschlammung von Kanten und oberflächlichen Rissen mit dem KSE-Modulsystem statt. Das homogene Erscheinungsbild von Aufbau und Skulpturen wurde durch eine mit Bimsmehl und Pigment angereicherte Restaura-Lasur erzielt, deren grünlicher Farbton genau dem des Schilfsandsteins entspricht.

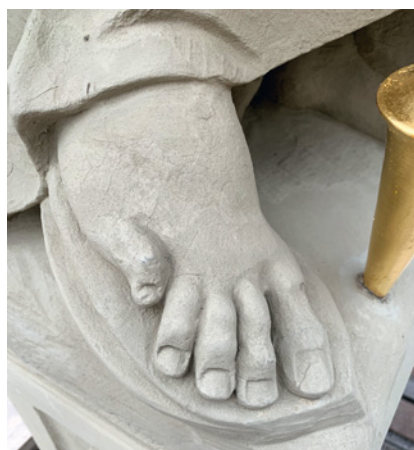
Figur Frankonia,
Ergebnis rechter Fuß
Fotos: Boris Rycek
GmbH

Gemäß der Zielvorgabe durch den Bauherrn präsentiert sich der Brunnen in einer harmonisch abgestimmten Erscheinung, welche die bildhauerischen Feinheiten sehr schön zur Geltung bringt. Tiefere Partien der Gewandfalten wurden dunkler lasiert als die hervorstehenden, womit eine erhöhte Plastizität erzielt werden konnte.

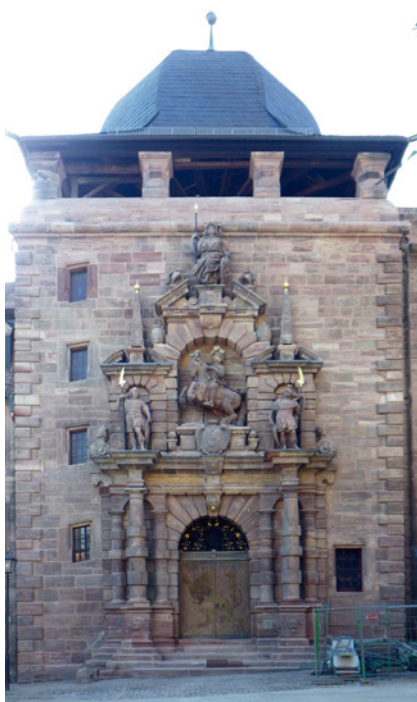
Ansicht der Turmanlage mit Christianstor nach Abschluss der Maßnahmen

Als Ziel der Restaurierung war vorgegeben, die repräsentative Wirkung unter weitest möglichem Substanzerhalt wiederherzustellen, wobei die optische Einbindung in die links und rechts angrenzenden Mauerwerksbereiche Berücksichtigung erfahren sollte. Diese Zielvorgabe erforderte auch, an den Figuren umfangreiche bildhauerische Ergänzungen vorzunehmen und Fehlstellen im Quadermauerwerk des Aufbaus mit Ergänzungen zu füllen.

Zur Reinigung dienten ein Niederdruckreiniger und zur Reduzierung von dunklen Auflagen das Jos-Gerät unter Verwendung von Granatsand mit Arbeitsdruck 1,5 bar. Für Ergänzungen an Figuren und Gesimsen wurde UDER SANDSTEIN verwendet, der unter allen verfügbaren Buntsandsteinen die beste Angleichung an das Originalgestein zeigte. Kleinere und mittelgroße Fehlstellen wurden mit Mörtelergänzungen Rajasil FM KZ HSNA HZ wasserabweisend geschlossen. Die Sicherung von Schalen erfolgte mit auf Kieselso Syton X30 basierten Ergänzungsmassen. Mit KSE 300 E und KSE 300 HV wurden sandende Partien gefestigt, die Retusche von farblich divergierenden Oberflächen mit pigmentiertem Syton X 30 Kieselso vorgenommen.

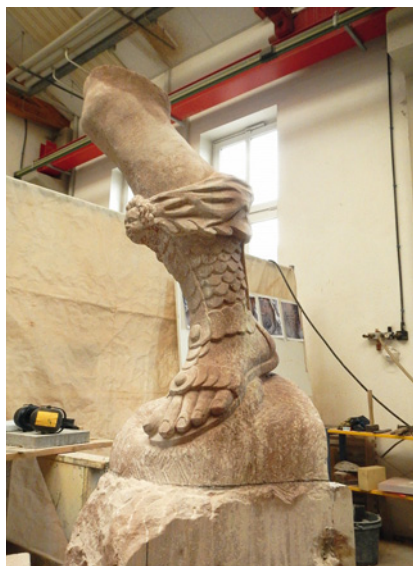
Rekonstruktion des rechten Unterschenkels des Fußsoldaten

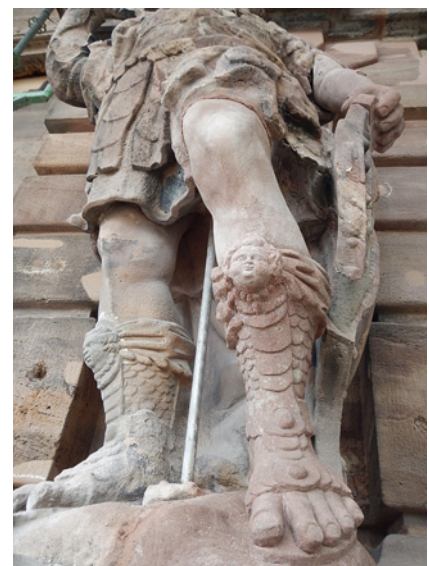
Ergebnis nach Einbau und Nachbehandlung
Fotos: Monolith Bildhauerei u. Steinrestaurierungs GmbH

Rajasil FM KZ HZ wasserabweisend eingestellt, diente als neuer Fugenmörtel. Das vornehmliche Ziel der Restaurierung bestand in der Herstellung eines in sich abgestimmten Erscheinungsbildes, ohne die Unterschiedlichkeit der Gesteinsquader und Antrugungen vollständig zu überdecken. Auf diese Weise konnte ein lebendiges Bild des Steinverbundes erzielt werden, dass sich in Stil und Struktur in vorbildlicher Weise in die angrenzenden Mauerwerksbereiche einfügt. Die gestörte Wasserführung an den Gesimsen wurde verbessert. Durch die Verwendung von Mörteln mit Haftvermittlern wurde auf die Probleme der bestehenden Resthydrophobierung Bezug genommen. Die eingesetzten Mittel und Methoden der Restaurierung haben das Ziel der Substanzsicherung vollwertig erreicht. Die Gesamterscheinung des Monuments zeigt in Folge der zurückhaltenden Verwendung von Lasuren, der guten Anpassung von Neusteinen und Antrugungen weiterhin die Spuren der Alterung, ist jedoch in seinem Bestand nachhaltig gesichert.

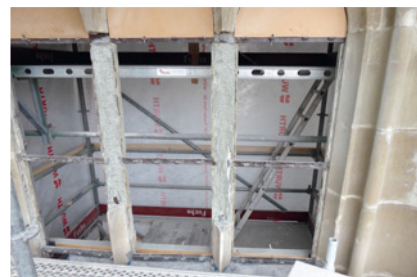
Vorbereitetes Maßwerk

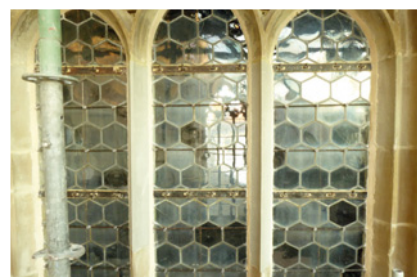
Wiederhergestelltes Maßwerk

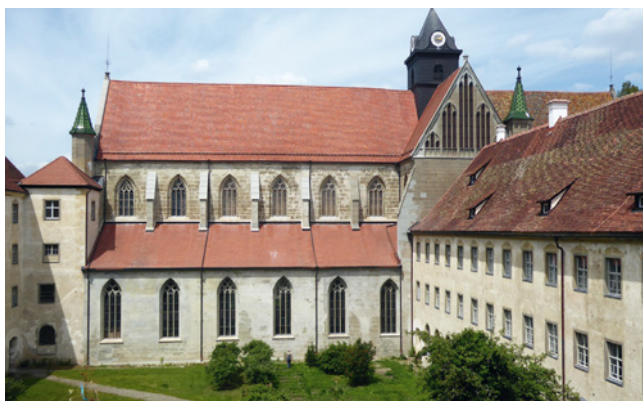
Ansicht Südfassade und Giebel gesamt Endzustand

TEUFFNER SANDSTEIN) sowie Mörtelmischungen. An den Strebepeilern der Obergaden wurden die Abdeckungen erneuert und mittels verdeckter Rückverankerungen der Bindersteine durch angepasste Klammern gesichert. Fugenmörtel wurde in abgestuften Körnungsgraden für breite Fugen in der Tiefe und auf null auslaufend an den Flanken der Werkstücke speziell für das Münster abgemischt. Für die Verfugung direkt auf die Glasbutzenscheiben der Maßwerkfenster wurde ein spezieller durch Rehhaar armerter Mörtel hergestellt. Die Steinoberflächen der Neuteile wurden von übermäßigen Sägestücken ausschließlich von Hand ca. 2 cm mit Spitzseisen und Beilen abgearbeitet, um so ein harmonisches Erscheinungsbild mit den mittelalterlichen Originalen zu erhalten. Die Ersatzstücke im Bereich der

umfangreichen Instandsetzungsmaßnahmen der 1880er Jahre wurde dagegen entsprechend der damalig präferierten Oberflächenbearbeitung fein scharriert ausgeführt. Die vorliegende Arbeit stellt ein in besonderer Weise sorgsamen Umgang mit den Werksteinoberflächen und Materialien entsprechend der Einbausituation in der jeweiligen Restaurierungsphase dar.

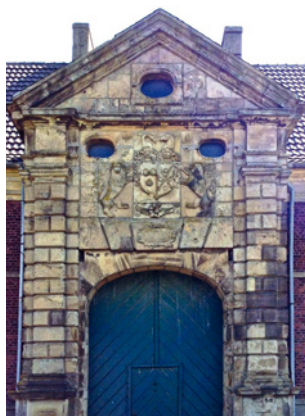
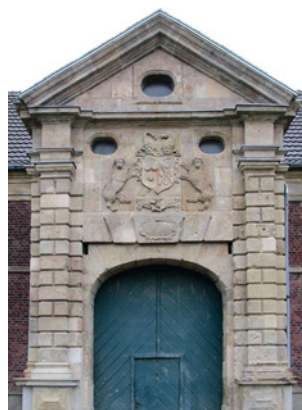
Den Bewerbungsunterlagen war zu entnehmen, dass das barocke Portal aus HERZOGENRATHER SANDSTEIN von 1670 massive Steinschäden und dementsprechend an vielen Stellen rückgewitterte Formen aufwies. Bei der letzten Restaurierungsmaßnahme in den 1970er Jahren waren jedoch einzelne Steine ausgetauscht worden, die nun mit scharfkantiger Profilierung aus den umgebenden Originalsteinen mit abgewitterten, weichen Formen herausstachen. Auch farblich hatten sich

Ansicht des Hauptportals vor (links) und nach den Maßnahmen (rechts)

die damaligen Neuteile aus OBERNKIRCHENER SANDSTEIN wie auch die Fugenmörtel und die zementgebundenen Steingeränzungen teilweise sehr stark verändert, sodass die Ansicht des Portals insgesamt sehr unruhig und inhomogen wirkte. Die Anforderung der zuständigen Landes-

denkmalbehörde zielte auf maximalen Substanzerhalt, die des Bauherrn auf Einhaltung des Kostenrahmens. Herr Wirtz und sein Team fanden konzeptionell eine gute Balance zwischen zurückhaltendem Steinaustausch und handwerklicher Konservierung/Restaurierung, wobei stets der

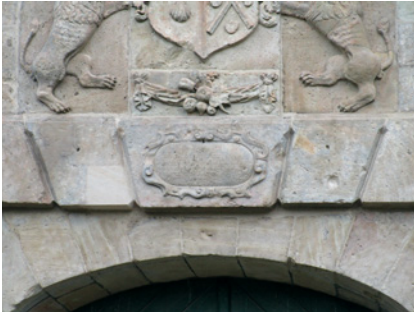
Vierungen im Bereich des Torbogens

Substanzerhalt im Vordergrund stand. Bei den wenigen Vierungen wurde auf LEISTÄDTER SANDSTEIN zurückgegriffen, der sich gut in den Bestand einpasst. Zum Schutz der bildhauerisch gestalteten Wapenanlage wurden die Hauptgesimse verblecht, was ebenfalls sehr zurückhaltend ausgeführt wurde. Die aussagekräftige Dokumentation rundet die Restaurierungsmaßnahme ab und sichert künftigen Bearbeitern eine wichtige Arbeitsgrundlage. Durch sein »Ringeln um jeden Stein«, so die bauleitende Architektin, gelang es Henning Wirtz, trotz der schwierigen Ausgangsbedingungen ein äußerst harmonisches Erscheinungsbild herzustellen und gleichzeitig eine nachhaltige Sicherung des Baudenkmals zu erreichen.

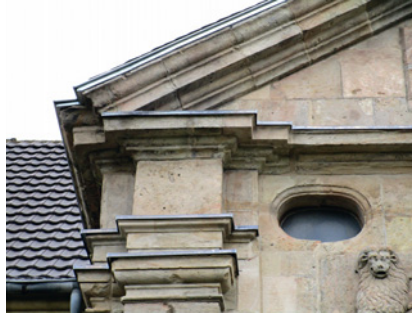
Verblechung von Giebel und Gesimsen

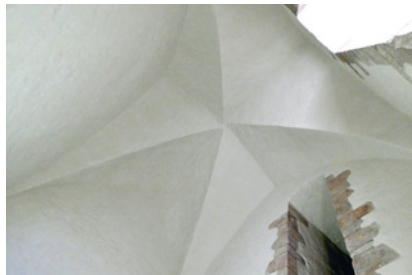
Wiederhergestelltes Kreuzgratgewölbe

Das Gewölbe wurde mit Ziegelmauerwerk errichtet. Auch wenn der Umfang der Natursteinarbeiten letztlich gering war, sind der Grad der Komplexität und die enge interdisziplinäre Zusammenarbeit eine Belobigung wert.

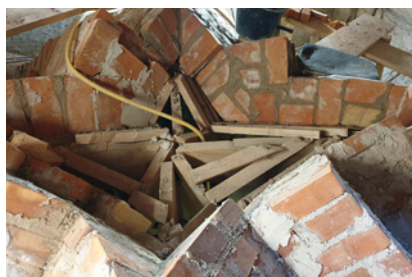
Scheitelpunkt der Gewölbekappen vor dem Schließen

Gewölbes musste auf der geschlossenen Schalung – also sozusagen »blind« – gemauert werden.

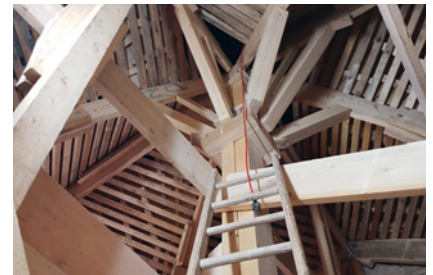
Konstruktion des Lehrgerüsts

Dadurch ergab sich eine Gesamtmasse des Gewölbes von 40 Tonnen, deren Verarbeitung eine aufwendige Stützkonstruktion erforderte. Zunächst wurde ein Modell hergestellt, auf dessen Grundlage die Lehrbögen am Computer berechnet wurden. Anschließend wurde eine umfangreiche Schalungs- und Stützkonstruktion hergestellt. Der obere Teil des

In dem Bauvorhaben mussten die Kenntnisse von Steinmetzen, Zimmerleuten und Maurern zusammengeführt werden. Die Mauerwerks- wie auch die Stützkonstruktion musste mit CAD-Programmen vorgeplant und die technischen Anforderungen an die Baumaterialien nachweislich erfüllt

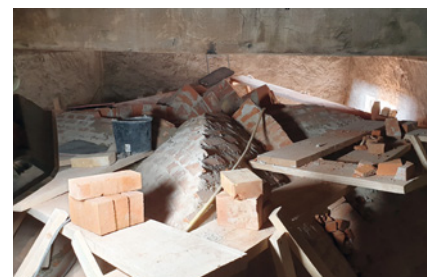
Vollständig geschlossene Gewölbekappen
Fotos: Sauer GmbH
